Sanierung Weiher Ermitage, Gemeinde Arlesheim

Bildbericht zu den Bau- und Gestaltungsarbeiten

Projektleitung Weihersanierung, Bericht: Felix Berchten, Andrea Rickenbacher
Reinach, im Februar 2002

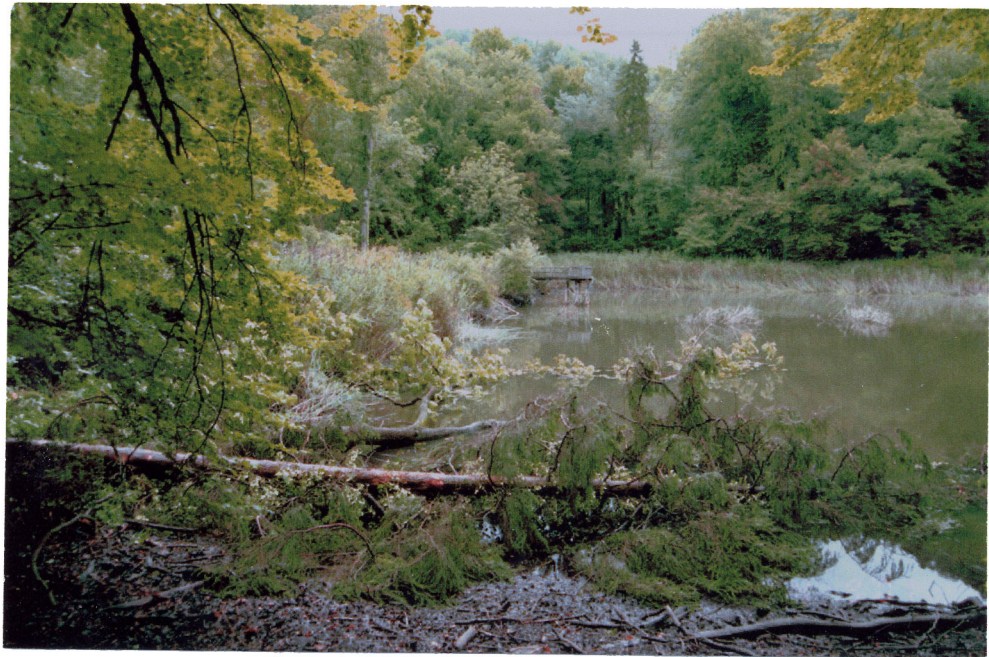
Ausgangszustand und Holzerei: Oberhalb des mittleren Weihers und auf den Dämmen wurden Bäume gefällt, um mit den Maschinen zufahren zu können, die Besonnung der Weiher zu verbessern und den Eintrag von Laub zu reduzieren. Das Entfernen der starken Bäume im Bereich der Dammkrone bedeutet zudem eine Entlastung und eine Verbesserung der Sicherheit.

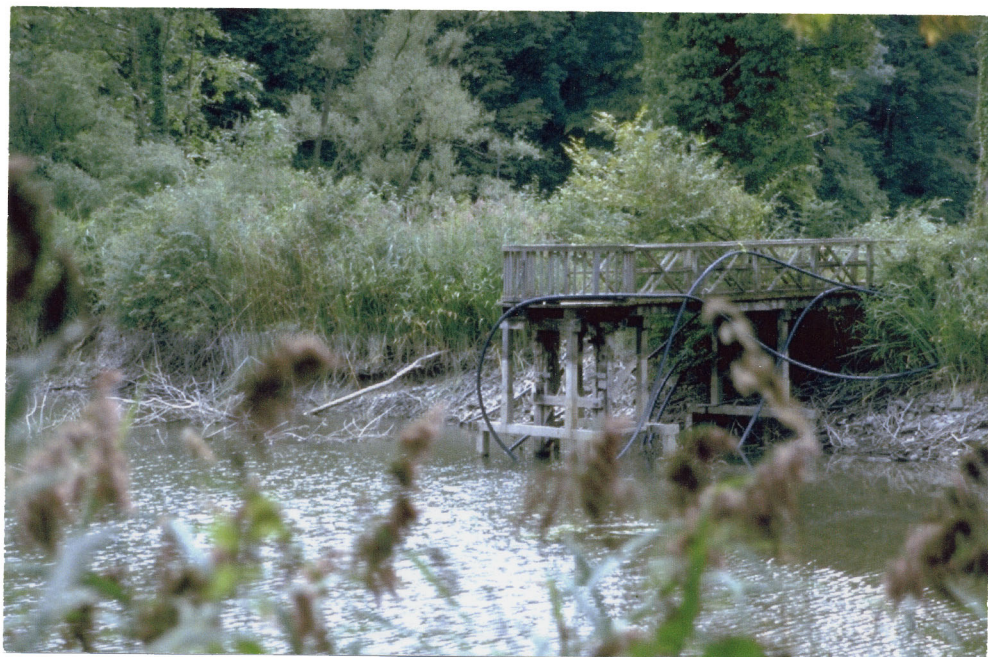
Weihertleerung: Bevor mit den Abdichtungsarbeiten an den Dämmen begonnen werden konnte, wurde das Wasser mittels Schläuchen abgelassen. Das Wasser wurde mit einer Pumpe angesogen und floss anschliessend alleine aufgrund der Schwerkraft in den Dorfbach. Mehrere Grundwasseraufstösse im mittleren Weiher führten jedoch dazu, dass während den Bauarbeiten über 6 Wochen lang das Wasser Tag und Nacht abgepumpt werden musste (Pumpleistung: 1'700 Liter/Minute).

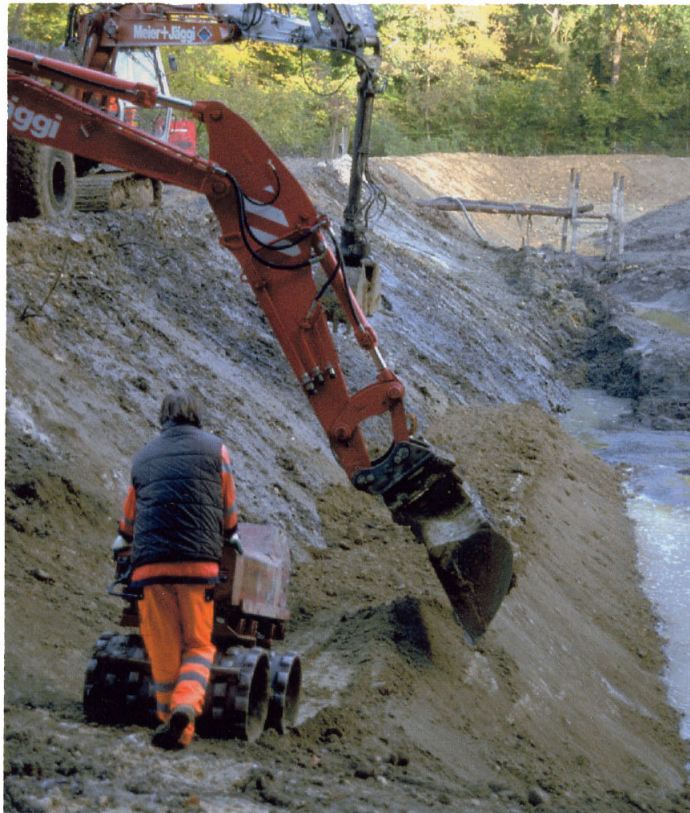
Einbau der Weiherabdichtung: Nachdem der Damm von Schlamm und Vegetation gesäubert war, wurde das Mischgut mit dem Hydraulikbagger auf die Dammoberfläche ausgebracht. Da keine Baupläne zur Dammgeometrie mehr vorhanden sind, war das Ausmass der einzubringenden Abdichtung nicht zum vorhinein bekannt. Es stellte sich erst im Lauf der Arbeiten heraus, dass der 125m lange Damm des mittleren Weihers eine Kronenhöhe von bis 5.2 Metern aufweist. Die Abdichtung musste auf dem festen, gewachsenen Boden fundiert werden.

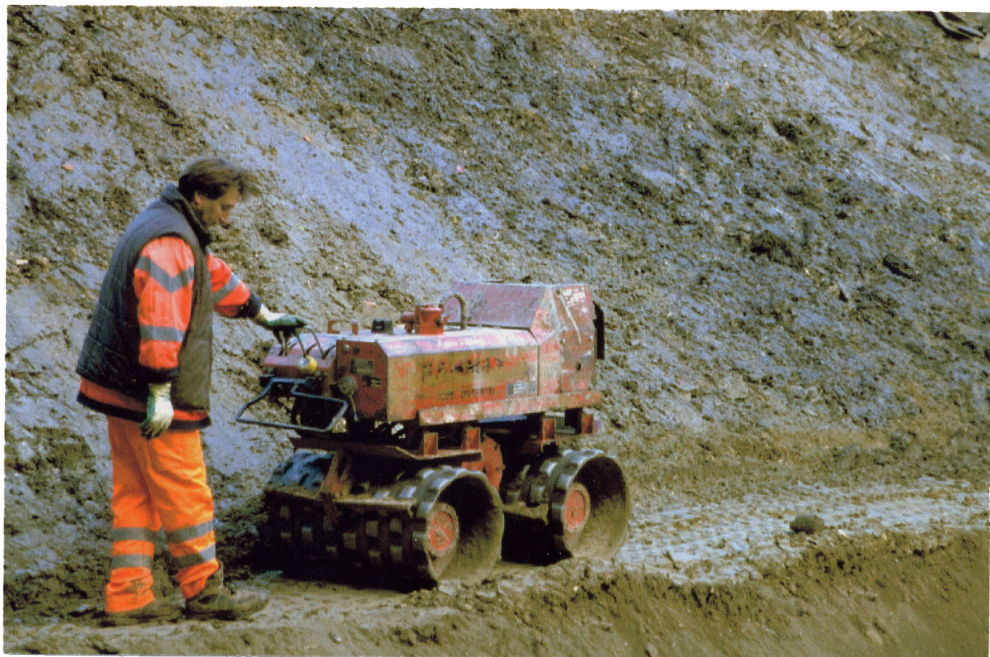
Rammax: Die Verdichtung des Mischguts erfolgt mit dem Rammax, einem kne-tend wirkenden Verdichtungsgerät. Die Stärke der Abdichtung beträgt 60cm.

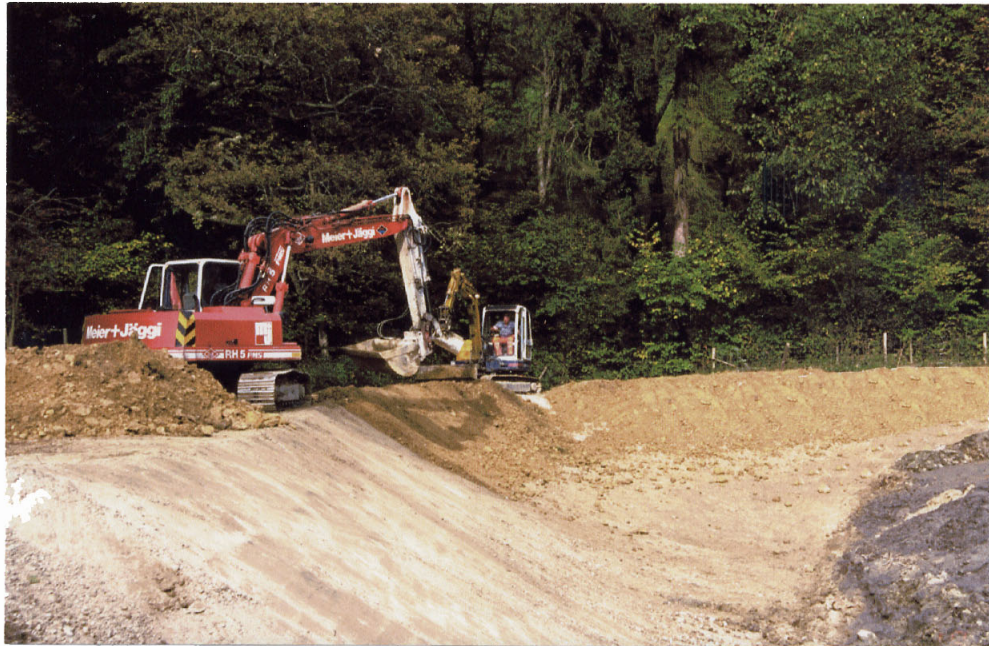
Einbringen von Substrat: Nach dem Einbau wurde die Abdichtung mit einer Schicht aus humusfreiem Boden überdeckt. Diese dient Schilf und anderen Wasserpflanzen als Substrat und zur Verankerung. Zugleich schützt sie die Abdichtung vor Frostschäden und vor dem Auftreten von Schwundrissen bei niedrigem Wasserstand.

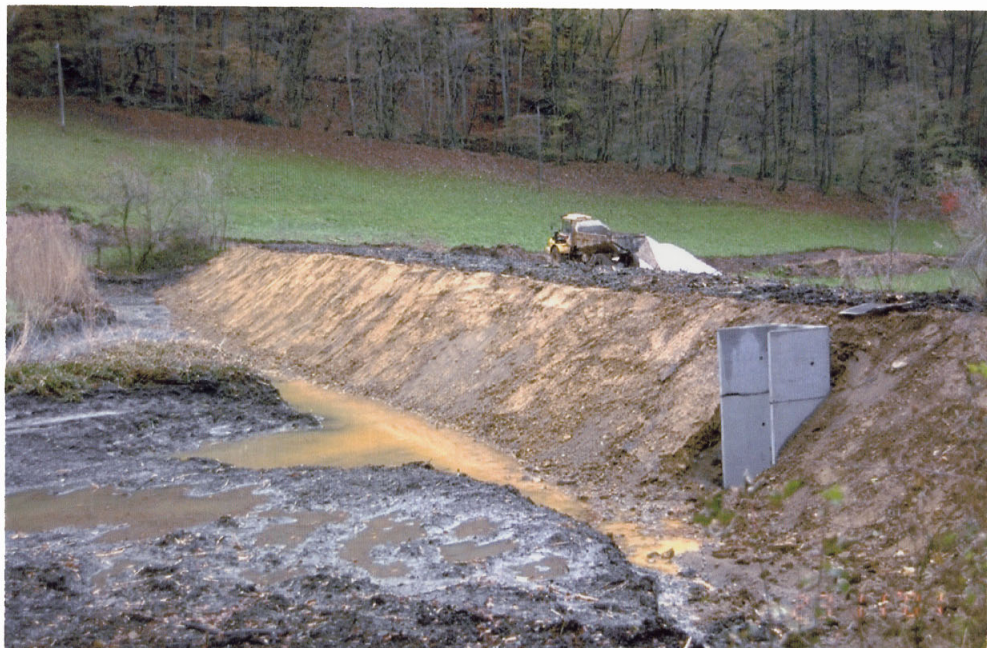
Abdichtung und «Mönch»: Der untere Weiher wurde ebenfalls ausgebaggert und neu abgedichtet. Zudem war der an einer Stelle gebrochene Dammkörper wiederherzustellen. Weiter wurde zur Regulierung des Wasserstands ein sogenannter «Mönch» eingebaut. Dabei handelt es sich um einen Schacht, der auf der Wasserseite mit einer Reihe übereinanderstehender Eichenbalken abgedichtet wird. Damit lässt sich der Wasserspiegel des Weihers stufenweise absenken, ohne dass Schlamm ins Ablaufrohr gelangt und dieses verstopft.

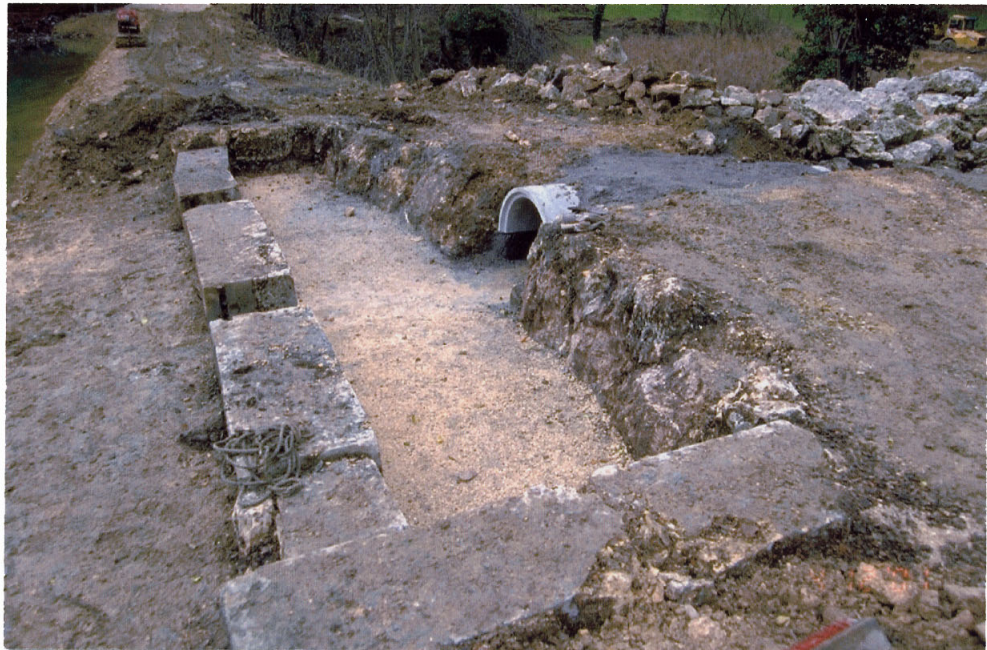
«Überlaufsektion»: Das Wasser im mittleren Weiher (auf Foto links) fließt in das freigelegte und instandgestellte Überlaufbecken und von dort via Durchlass zur Kaskade. Seit ca. 30 Jahren wird die Überlaufsektion nicht mehr von Wasser überströmt, da der Wasserspiegel im Weiher infolge der undichten Dämme das erforderliche Niveau nicht mehr erreichte.

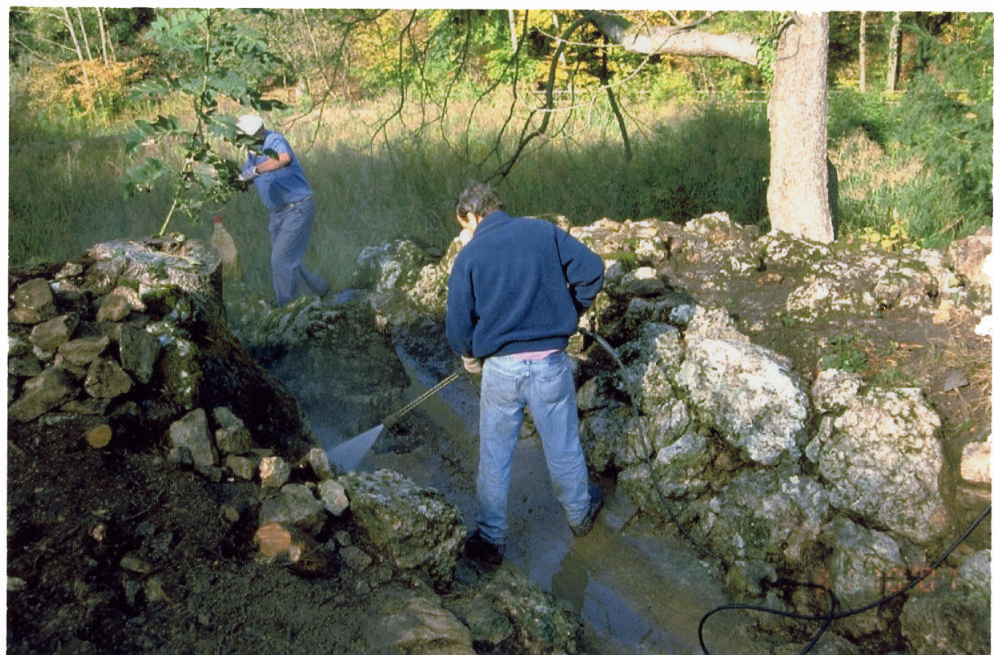
Kaskade 1: Bei der Kaskade handelt es sich um einen künstlichen Wasserfall, der aus ca. 250 Kubikmetern Kalk- und Tuffstein erbaut wurde. Im Rahmen der Sanierungsarbeiten wurde die Kaskade zuerst von Moos, Gras und Humus gesäubert. Danach wurde die Foundation instandgestellt und das Bauwerk mit passenden Natursteinen ergänzt.

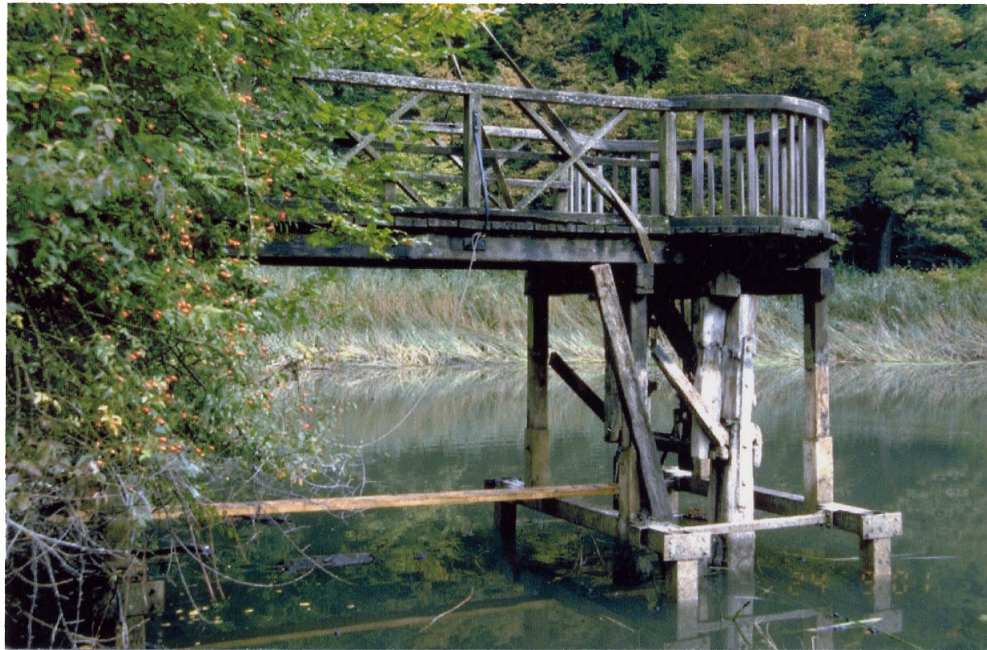
Alter Steg: Im Zuge der Sanierungsarbeiten hat es sich als sinnvoll erwiesen, auch den zum Teil morschen Steg zu erneuern. Er bestand aus unbehandeltem Eichenholz und ragte 10 Meter in den Weiher hinein. Eichenstützen verbanden den Stegboden mit einer in den Weiherboden gerammten Stahlkonstruktion.

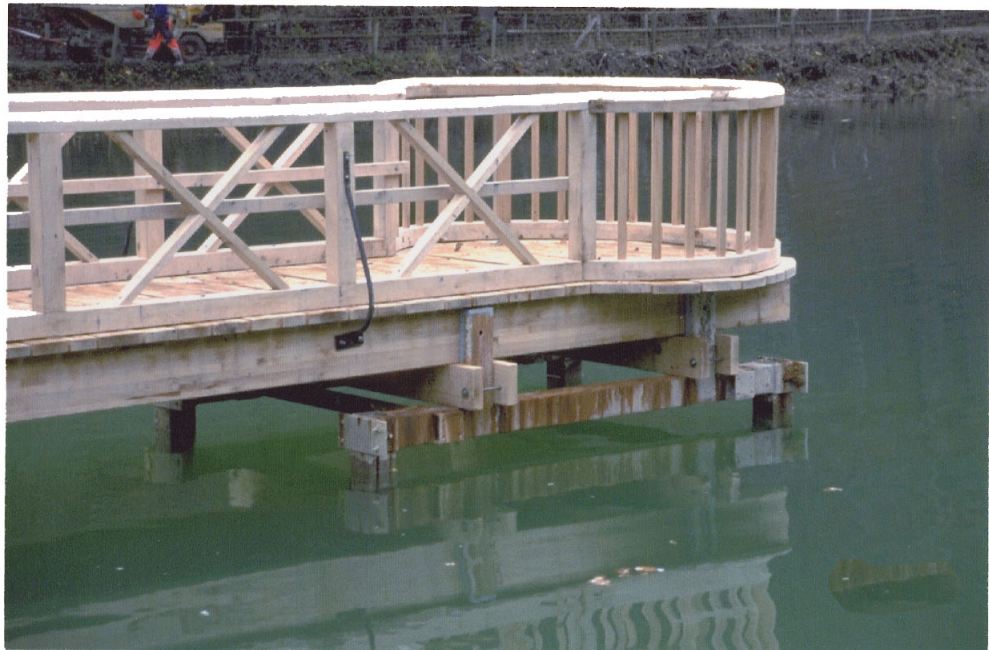
Neuer Steg: Der neue Steg ist eine exakte Kopie des alten Steges. Die Beschläge und die noch brauchbaren Holzteile wurden wiederverwendet. Nach der Entfernung der gerammten Stahlstütze wurde der Weiherboden abdichtet und durch eine neue, auf der Abdichtung aufliegende Widerlagerkonstruktion ersetzt.

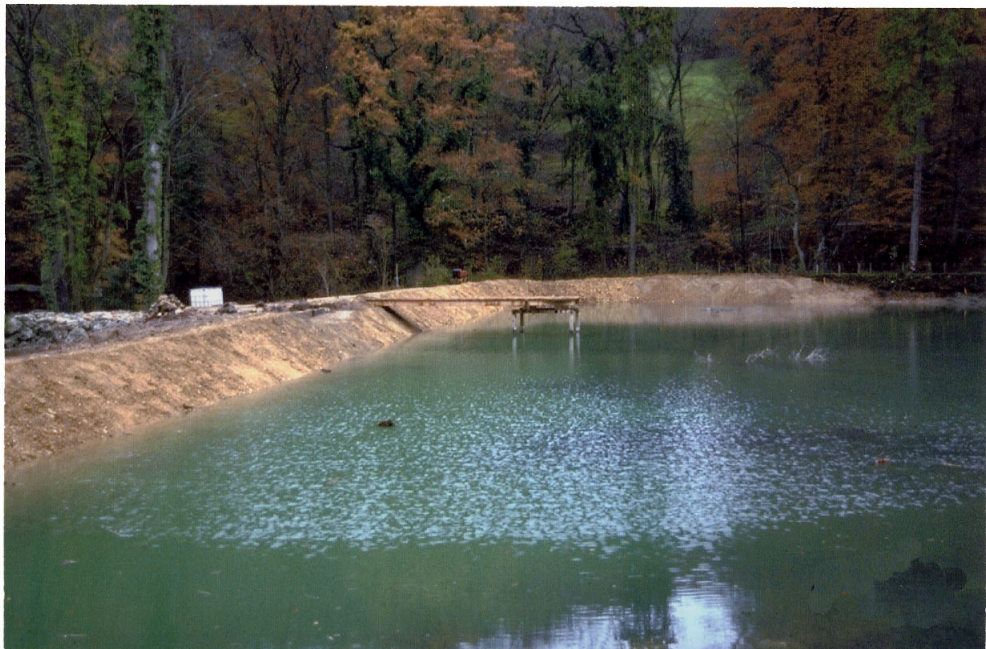
Nach der Sanierung: Der fertig abgedichtete mittlere Weiher füllt sich langsam mit Wasser. Im Frühjahr 2002 wird der Damm mit einheimischen Sträuchern bepflanzt und mit einem Geländer im historischen Stil gesichert.
