Sanierung Weiher Ermitage, Gemeinde Arlesheim

Bildbericht zu den Bau- und Gestaltungsarbeiten

Projektleitung Weihersanierung, Bericht: Felix Berchten, Andrea Rickenbacher
Reinach, im Februar 2002

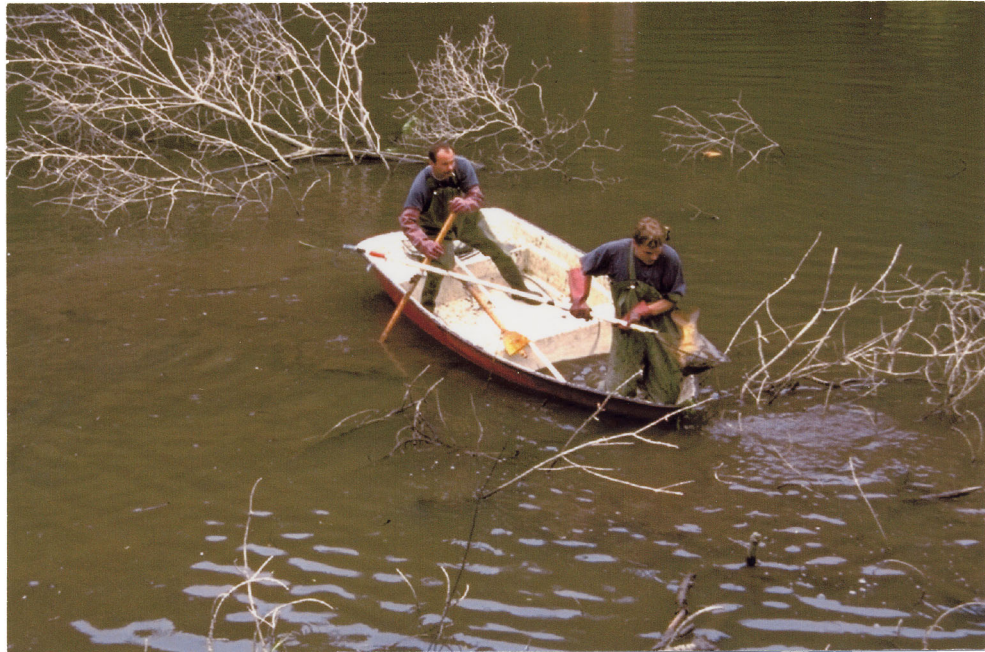
Abfischen: In der dritten Septemberwoche wurden die Weiher unter der Leitung der kantonalen Fischereiverwaltung abgefischt. Nebst einer grossen Menge Jungfische wurden 50 grosse Karpfen, 35 Hechte und 80 grössere Egli gefangen. Nicht umsonst heisst der mittlere Weiher auch Karpfenweiher und der untere Weiher Hechtweiher.

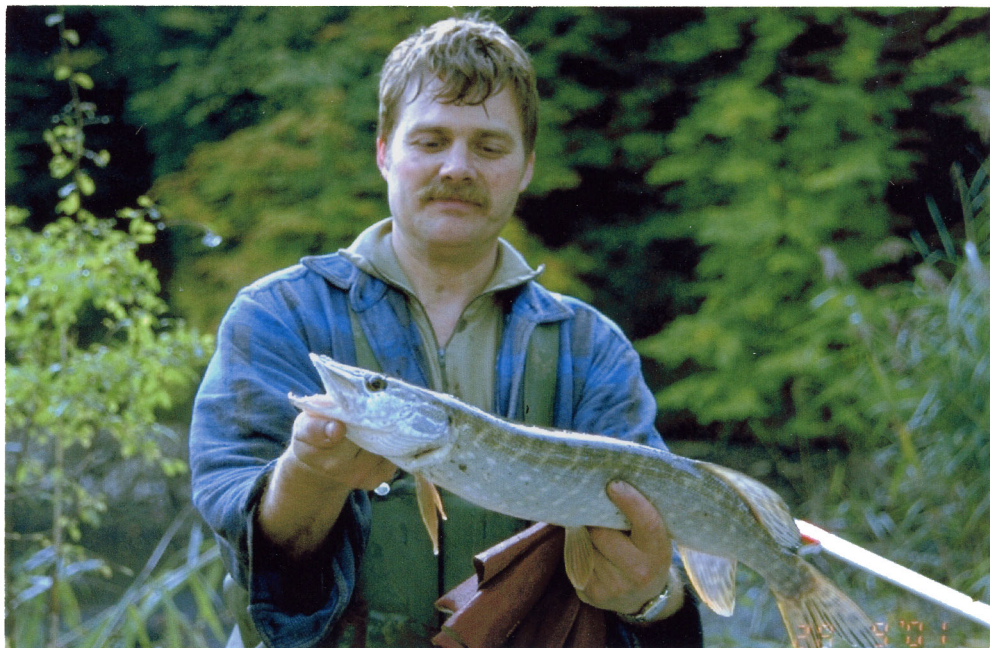
Prachtsexemplar: Ein Teil der von Daniel Zopfi, Fischereiaufseher Kt. BL, und seinen Leuten gefangenen Fische bezogen in einem Fischweiher in Giebenach Zwischenquartier, bis sie Mitte Dezember ihr renoviertes Zuhause wieder beziehen konnten. Die übrigen Fische wurden im Bereich der Ergolz mündung beim Augster Stau in den Rhein eingesetzt.

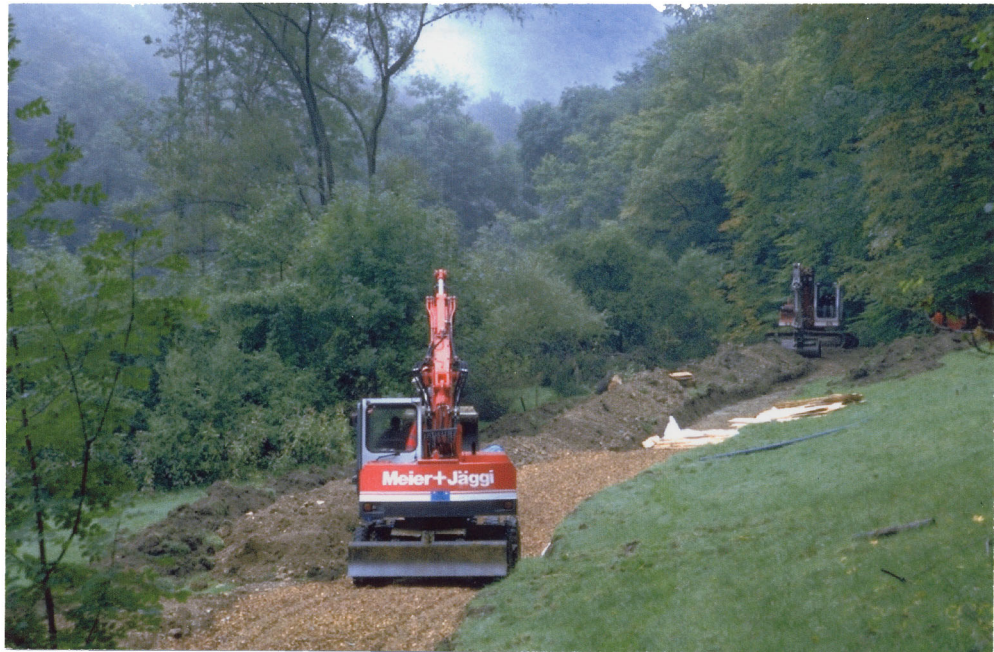
Baustellenerschliessung: Damit die schweren Baumaschinen zu den Weihern gelangen konnten, wurde eine temporäre Baupiste erstellt. Das im gewachsenen Boden erstellte Planum ist mit einem Geotextil ausgelegt. Darüber folgen eine Lage Schwartenbretter und eine 60cm starke Schicht Hackschnitzel aus Waldholz.

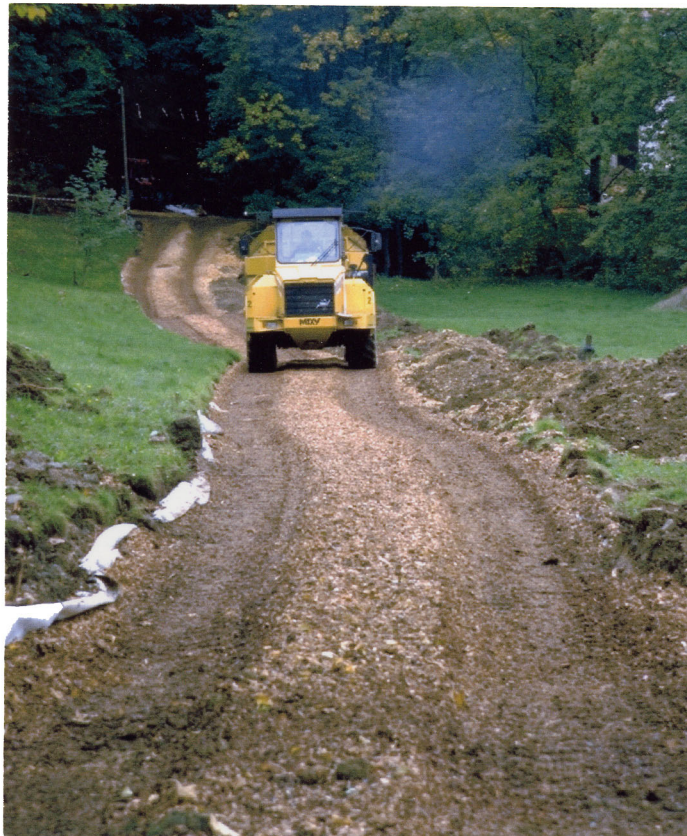
Materialtransport: Über die 150m lange Baupiste wurde das Mischgut zu den Weihern und der Schlamm zum Mischplatz transportiert. Allein vom Dumper wurde die Piste mehr als 400 mal befahren (Transportlast ca. 5'000 Tonnen).

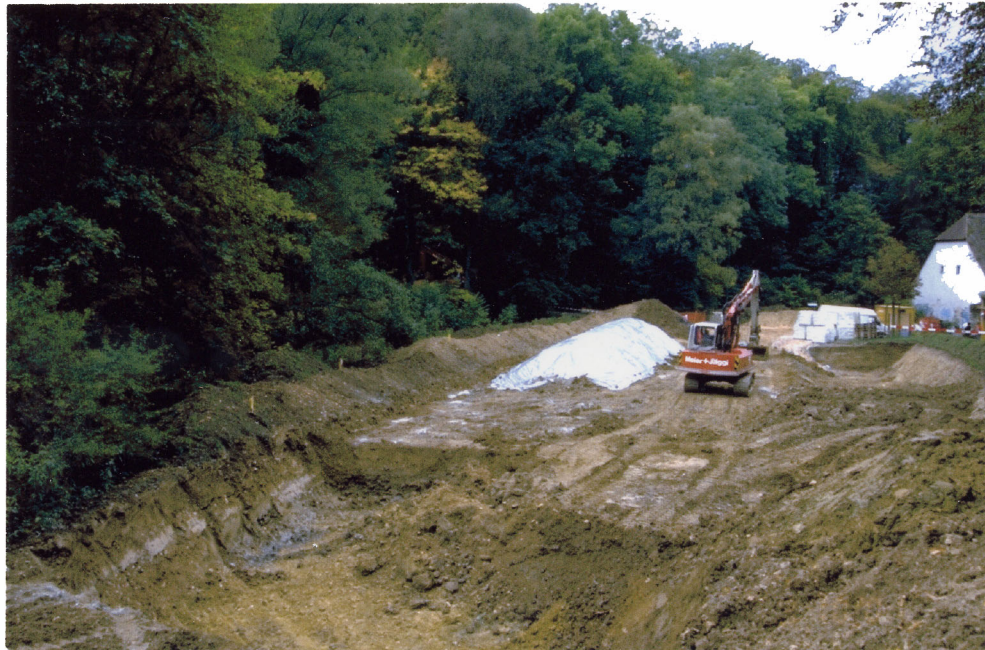
Mischgutaufbereitung: Der unter der Wiese beim Eingang zur Ermitage natürlich vorhandene Boden konnte dank seinem hohen Tongehalt zu Abdichtungsmaterial aufbereitet werden. Für die Abdichtung der beiden Weiher wurden 940m³ Lehm zusammen mit Kalk und Opalit zu Abdichtungsmaterial aufbereitet. Dank diesem Verfahren mussten lediglich 5% der benötigten Baustoffe zugeführt werden.

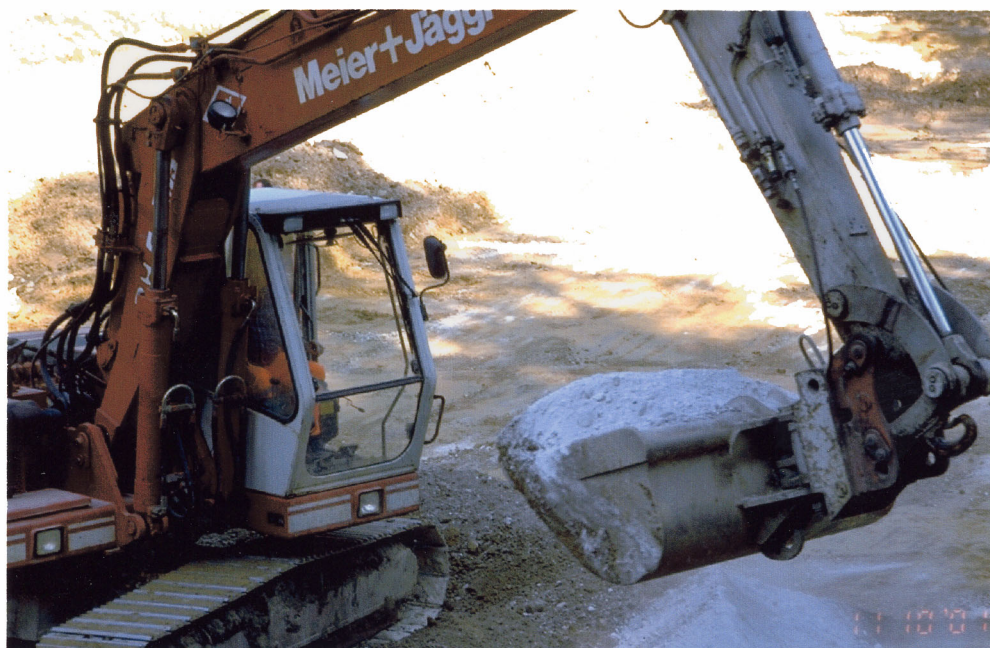
Dosieren von Opalit und Kalk: Um den Lehm beim Einbau genügend verdichten zu können, wurde er mit 54 Tonnen gebranntem Kalk (Stabilitkalk, CaO) und 54 Tonnen getrockneten Tonmineralien (Opalit) gemischt. Kalk und Opalit bewirken zudem das Abbinden des Mischguts, so dass später in der Abdichtung keine Risse entstehen. Die berechnete Menge Kalk und Opalit wird mit dem Baggerlöffel auf die zuvor abgesteckte Mischfläche ausgebracht.

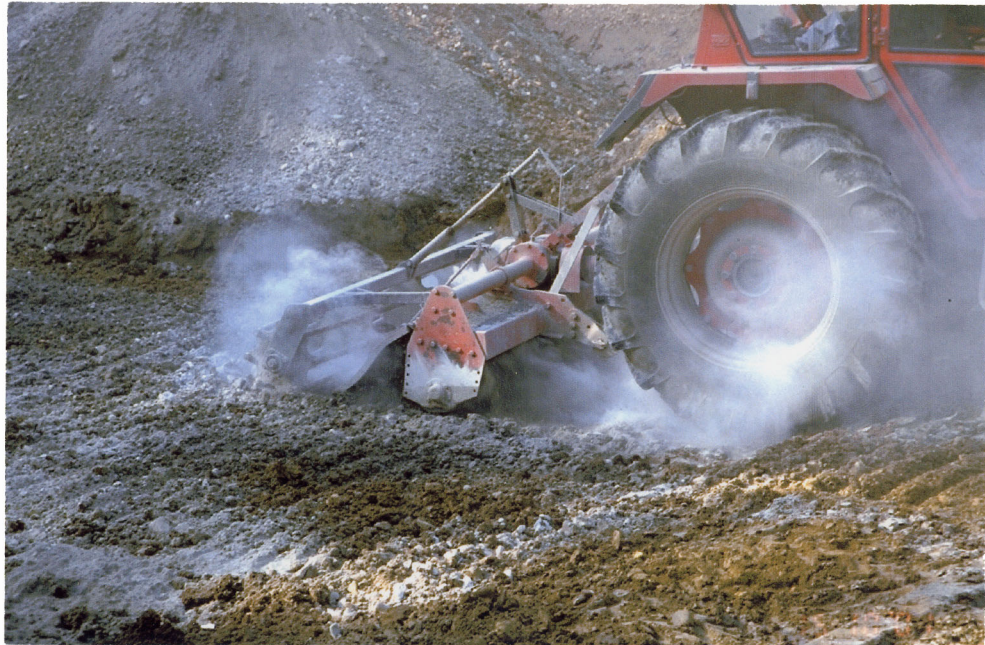
Mischen mit Bodenfräse: Nachdem der Bagger die Zusatzstoffe verteilt hat, werden sie mit einer hydraulisch angetriebenen Fräse mit dem Lehm Boden vermischt. Nach mehreren Durchgängen resultiert eine krümelige Masse von gräulicher Farbe, welche vom Bagger zusammengezogen wird. Anschliessend kann auf dem Platz ein neuer Mischdurchgang beginnen. Eine homogene Mischung ist Voraussetzung für das Erreichen der notwendigen Dichtigkeit.

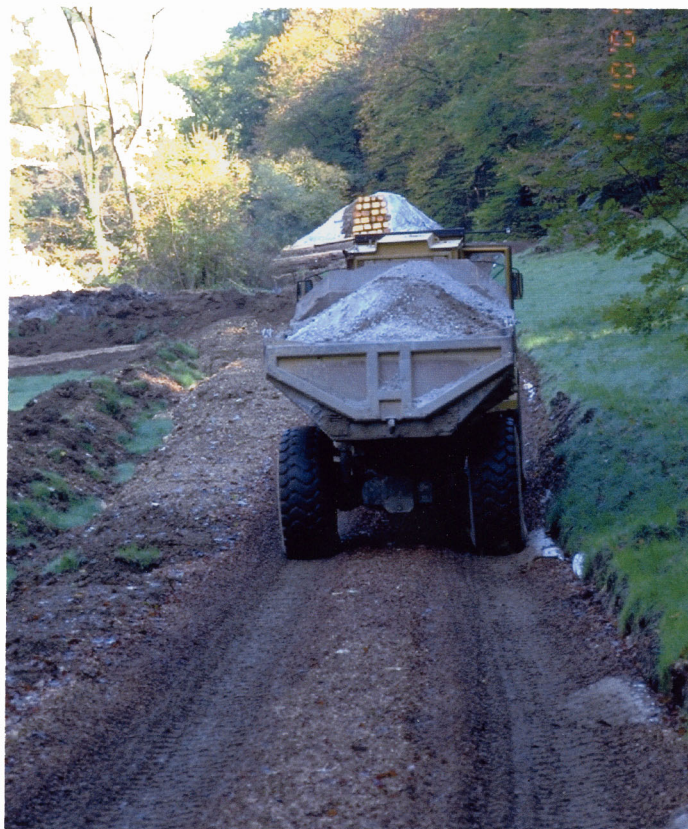
Transport Mischgut: Mit dem Dumper wurde das Mischgut über die Baupiste zu den Weihern transportiert.

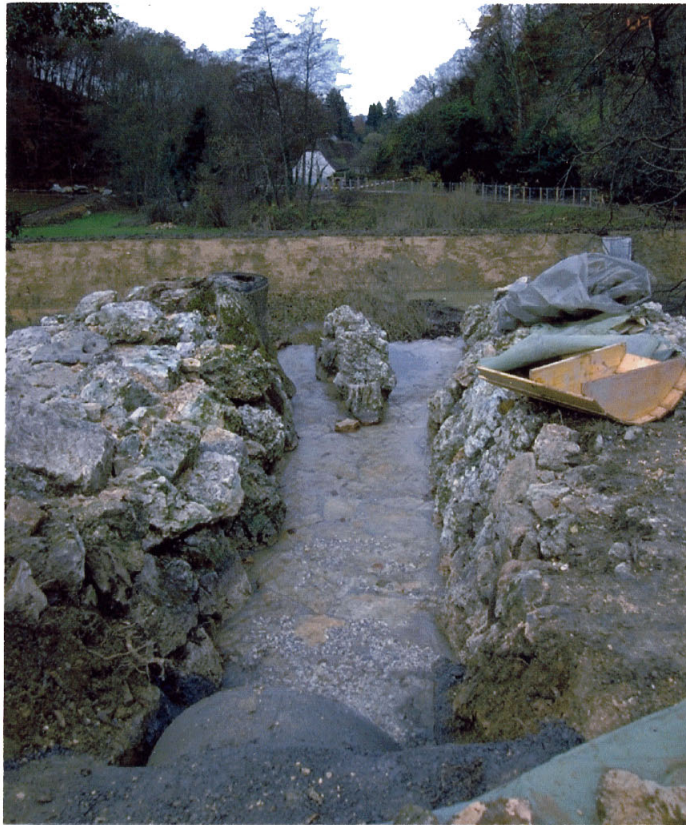
Kaskade 2: Der Blick schweift vom Damm des mittleren Weiher über die Kaskade Richtung Westen zur Mühle. Dort, wo früher eine trockene Rinne war, fließt nun wieder Wasser aus dem mittleren Weiher via Überlaufbecken und Wasserfall in den unteren Weiher.

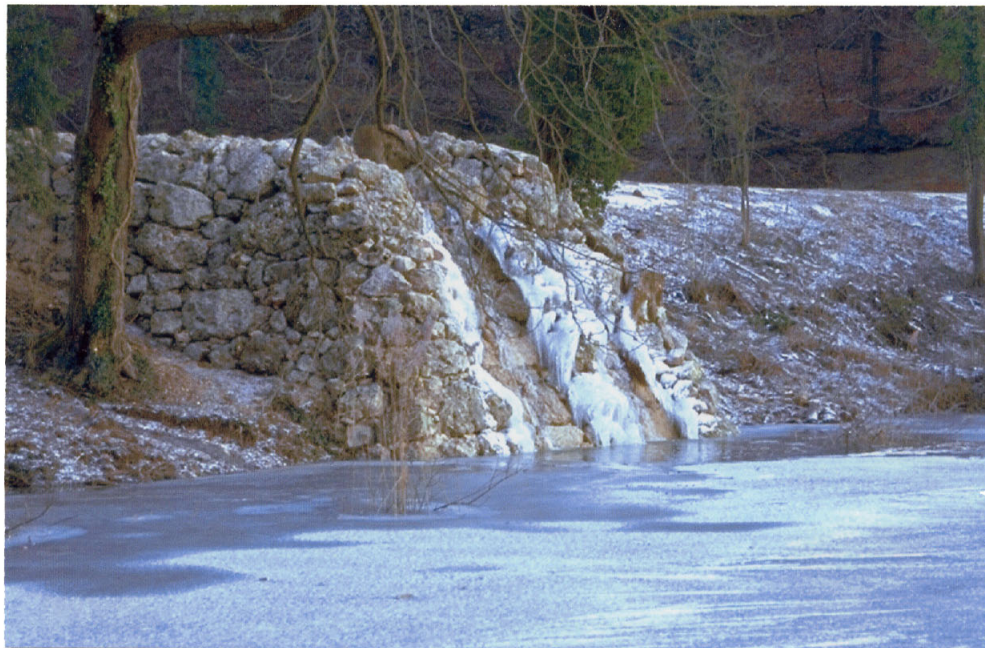
Kaskade 3: Die Kaskade mit dem sprudelnden Wasser verleiht der historischen Gartenanlage einen besonderen Reiz.

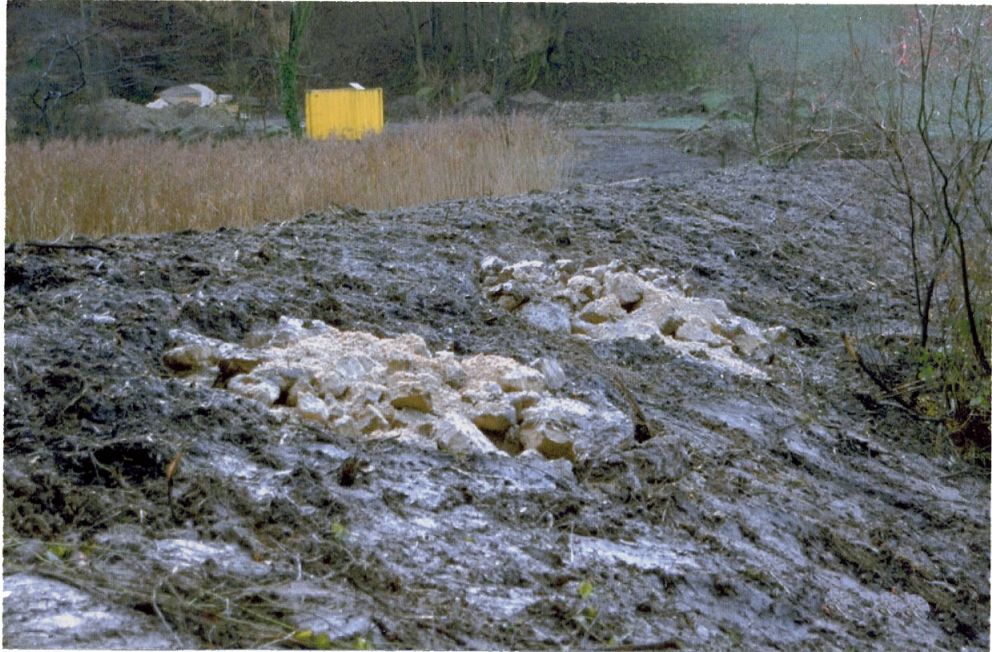
Naturschutzmassnahmen: Zur Erhaltung und Förderung der Naturwerte wurden nebst der Weiherabdichtung zusätzliche Gestaltungsmassnahmen ausgeführt. Genannt sei das Anlegen von Stein-, Ast- und Schilfhäufen, die der Ringelnatter als Unterschlupf und Eiablageplatz dienen. Zudem wurden eine Eisvogelbrutwand und drei Amphibienlaichgewässer angelegt und der Baumbestand rund um die Weiher ausgelichtet.
